**VERIFICA DELLE CARATTERISTICHE TERMICHE E
MECCANICHE DOPO INVECCHIAMENTO DI UN
PANNELLO IN XPS PER
TETTO ROVESCIO**

Milano, dicembre 2003

Rapporto tecnico

La presente relazione riguarda la valutazione della durabilità del prodotto isolante denominato Styrofoam Dow

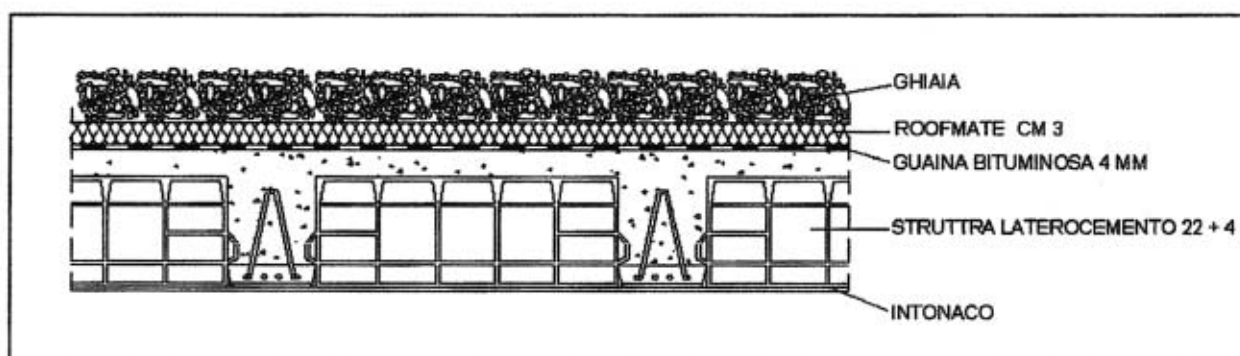
Dalla verifica si è potuto osservare che la realizzazione originale era così costituita: il tetto piano era stato impermeabilizzato con una guaina bituminosa in doppio strato a fogli sovrapposti. Al di sopra della guaina erano stati posati pannelli in XPS denominati Roofmate e prodotti da DOW. La copertura era stata completata con uno strato di zavorra costituito da ghiaia. (vedi Fig. 1 e 2)

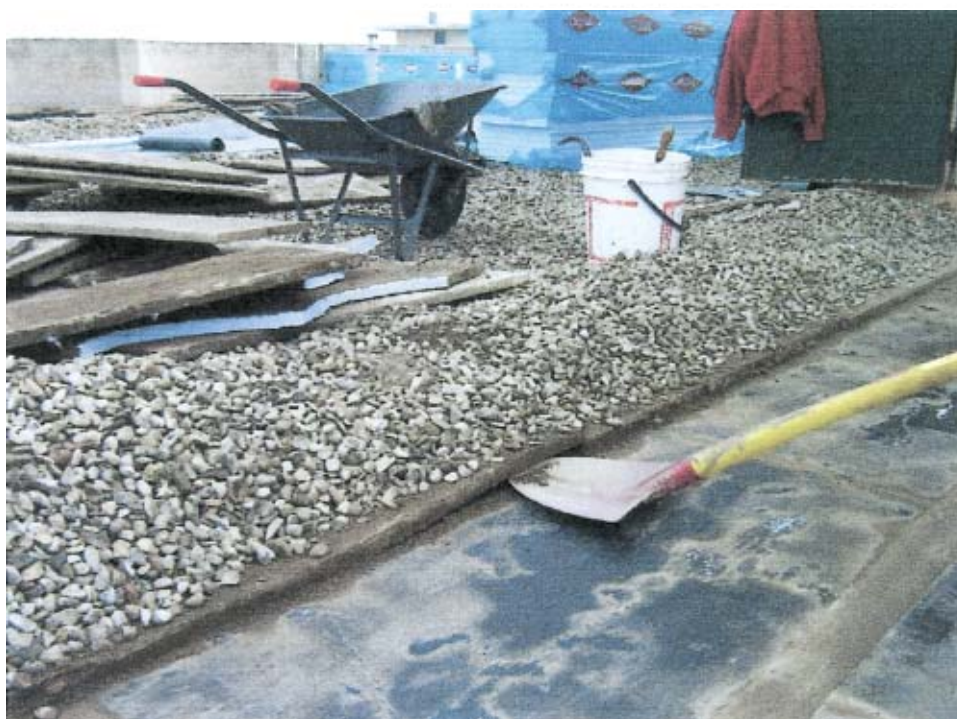
Fig 2 :Rimozione dalla copertura del materiale originale

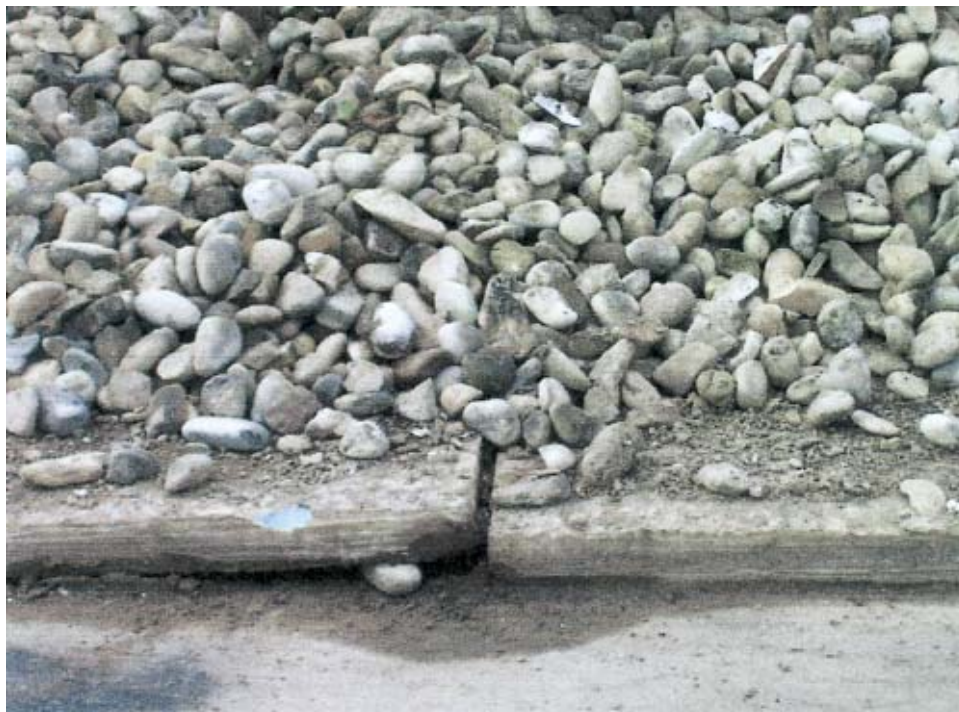
Fig 5 :Infiltrazioni di ghiaia tra i pannelli originali
